Farbkonzept Fassade

Fassade Fluhgasse 155

Konzept Boden Innenhof

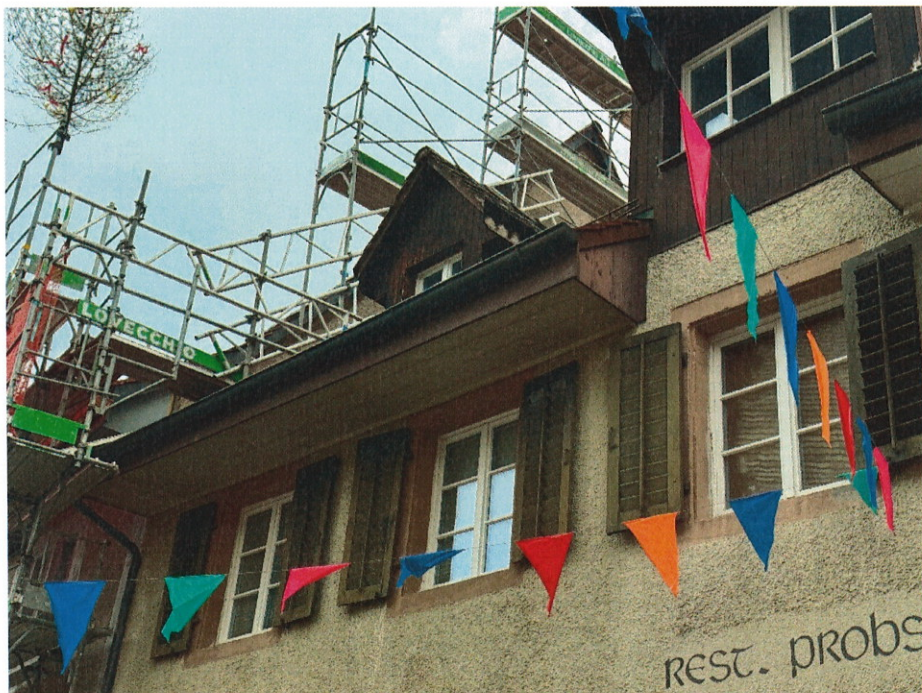
Dachuntersicht mit Stirnholz

Dachuntersicht (Holz)	NCS S 1005-Y10R

Stirnbrett (Holz)	NCS S 8010-Y50R

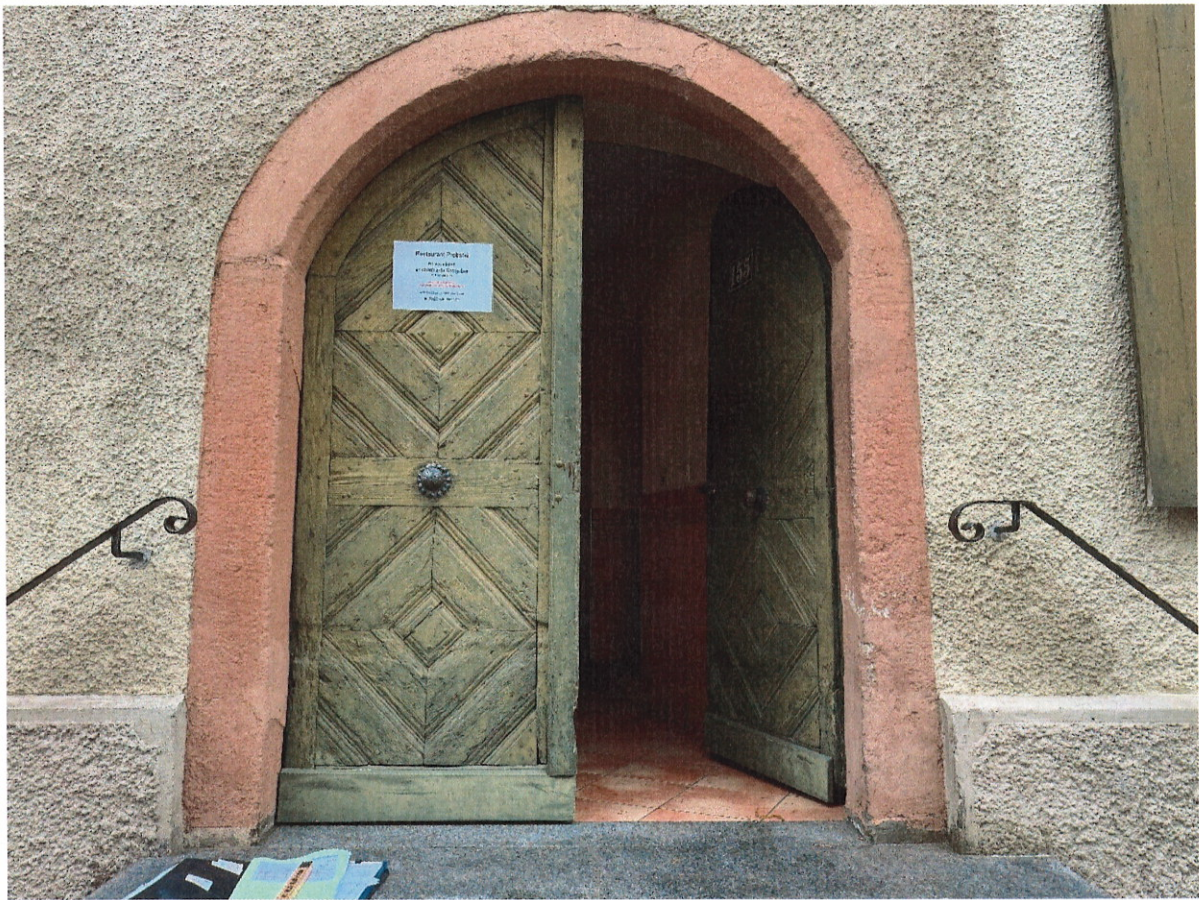
Durchgangstor zum Innenhof

Durchgangstor (Holz)	NCS S 7010-G70Y

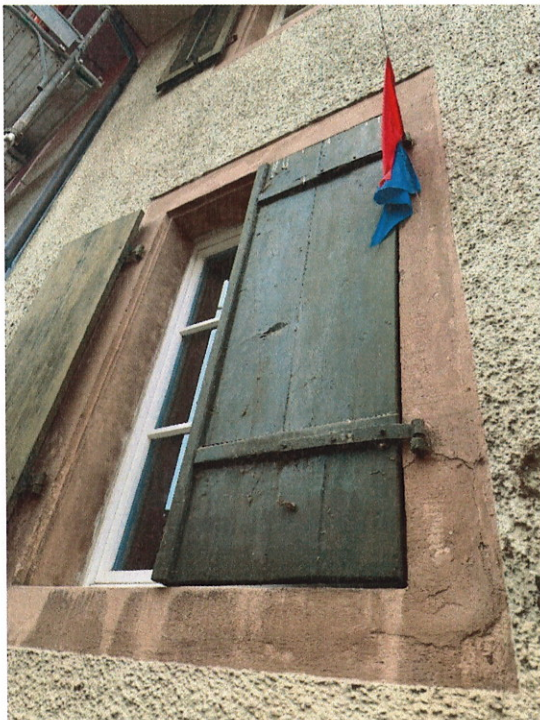
Fensterläden und Gewände

Fensterläden (Holz)	NCS S 7010-G70Y

Fenstergewände gestrichen (Sandstein/Zementflicke)	NCS S 3020-Y40R

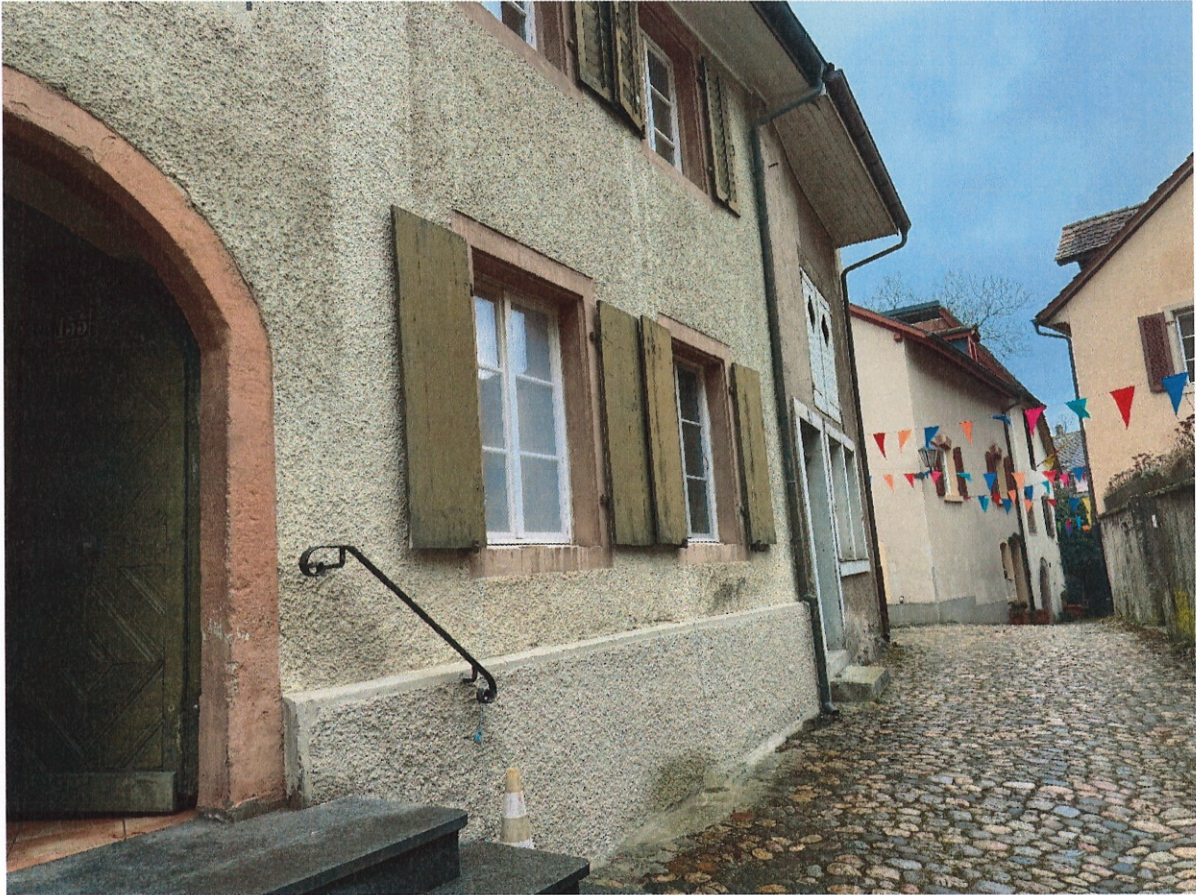
Sockel und Fassadenputz (Kellenwurf)

Sockel (Ca.NCS) : 3005 y20r

Fassade (Ca. NCS) 2010 y10r

Fassade (Kellenwurf)	NCS S 2010-Y10R

Sockel (Kellenwurf)	NCS S 3005-Y20R

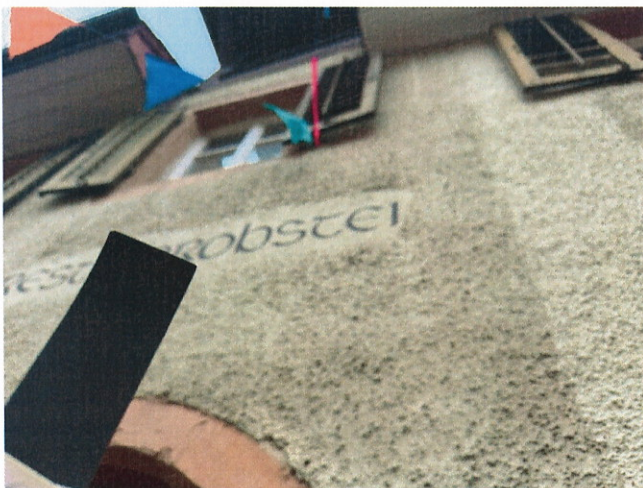
Schriftzug Rest. Probstei (Ca. NCS) 7500 n

Schrift (Rest. Probstei)	NCS S 7500-N

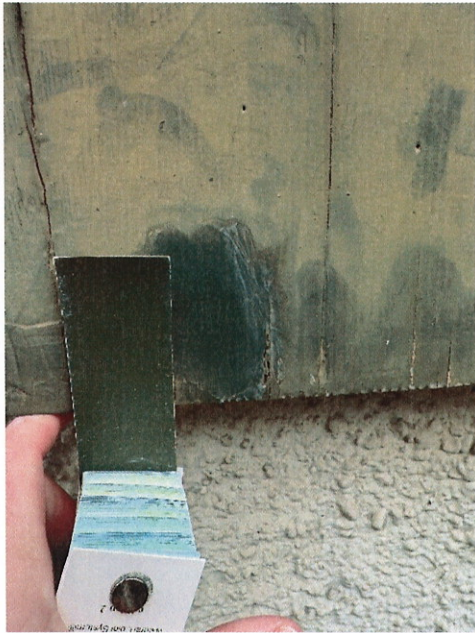
Fensterläden und Tor (Ca. NCS) 7010 g70y

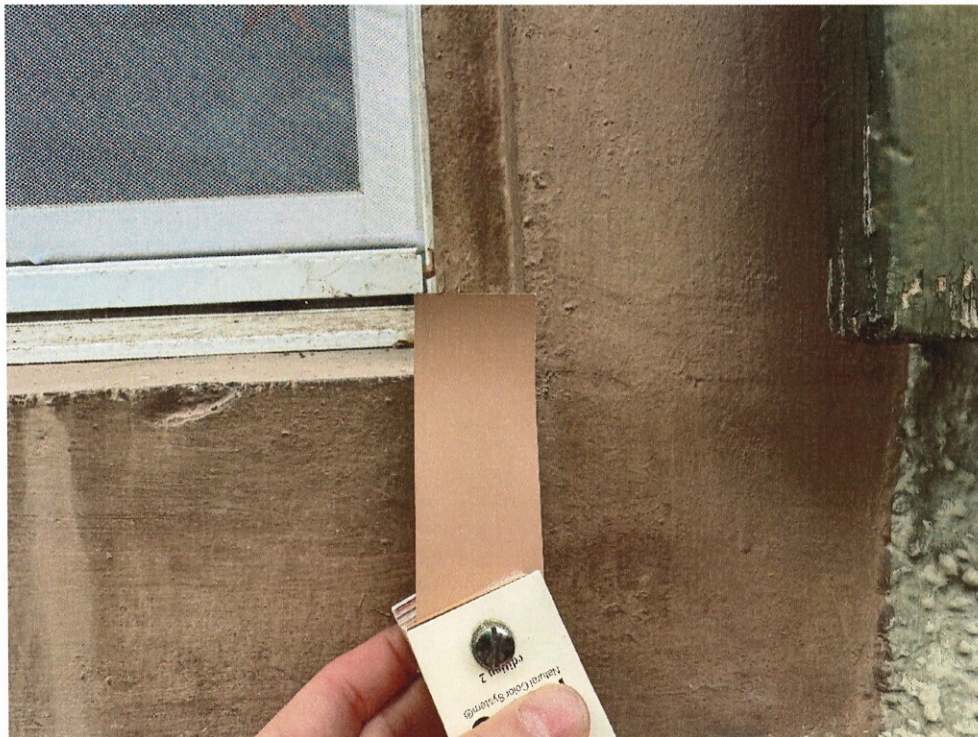
Sandsteingewände (Ca. NCS) 3020 y40r

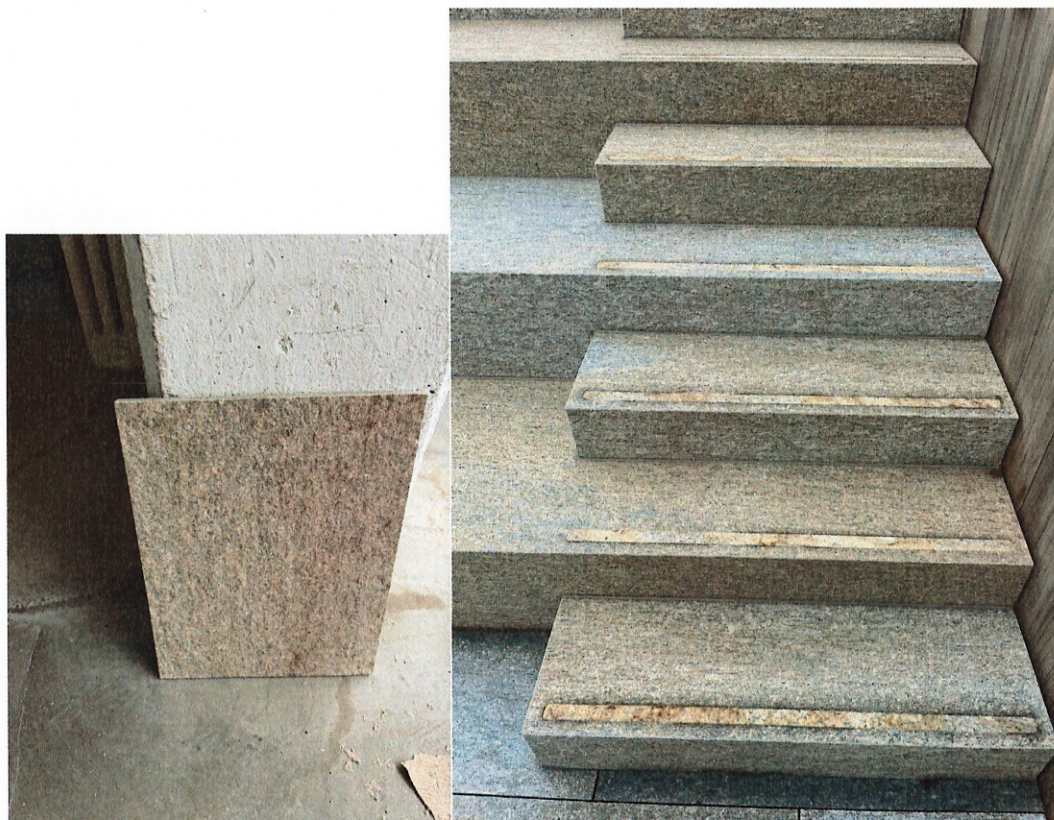
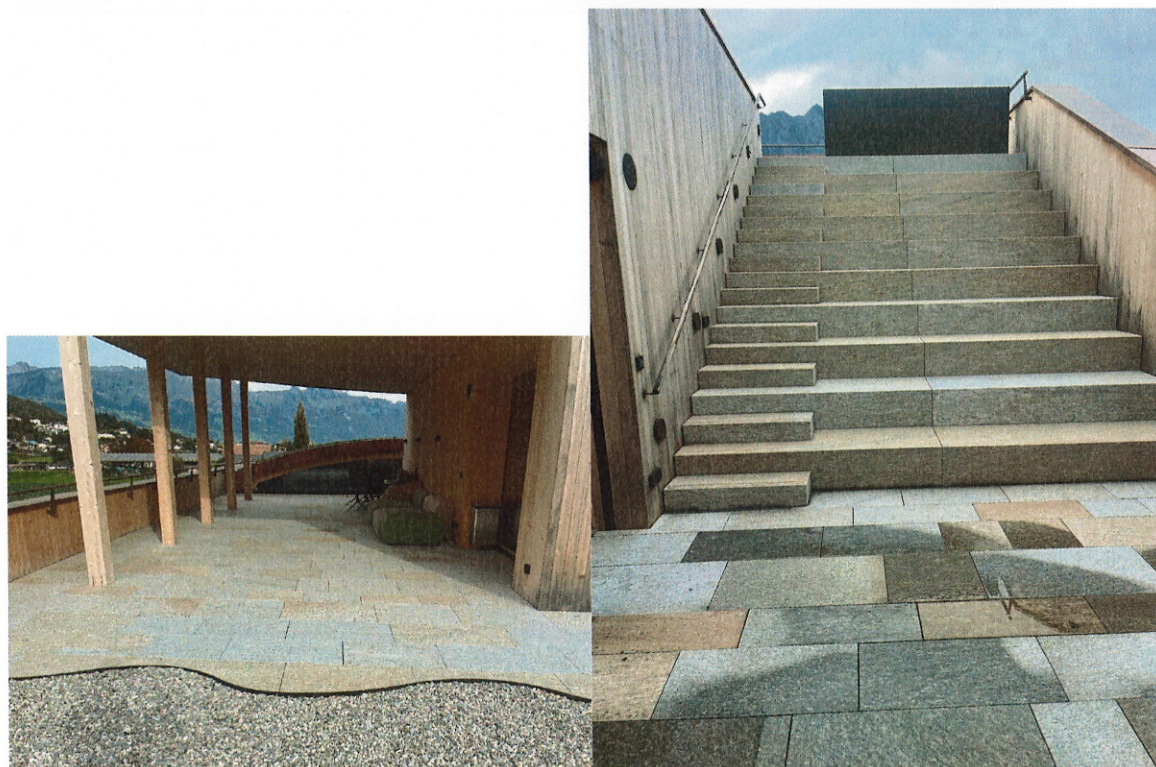
Muster:

Material: Luserna Granit (Naturstein aus den Alpen)
